**Wetenschappelijk en Technisch Centrum voor het
Bouwbedrijf
Afdeling Technische Uitrustingen**

Twintig Legionella-risicopunten in sanitaire installaties

**Opgesteld door Ir. K. De Cuyper in opdracht van het Vlaams
Agentschap Zorg en Gezondheid**

februari 2008

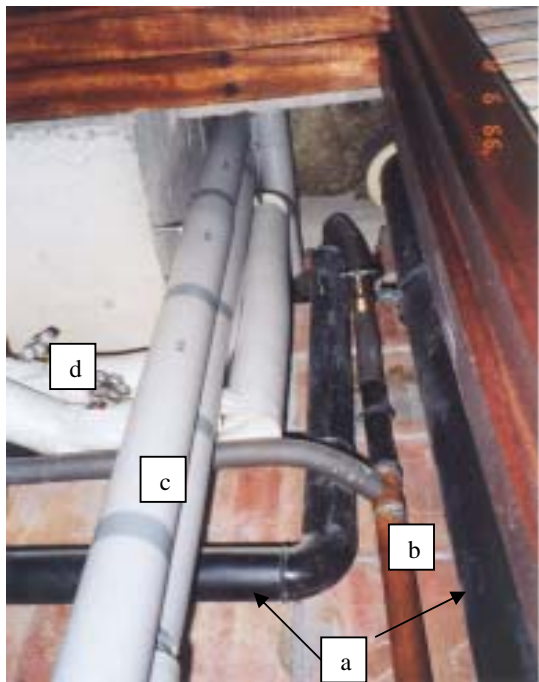
Legionella-risicopunten in sanitaire installaties		Fiche n°	1
Betrokken hotspot:		Koudwaterleiding in een verwarmde koker

<p>Beschrijving : We zien hiernaast een technische koker binnenin een gebouw. Deze koker is normaal afgesloten dmv een deur. Ook onderaan en bovenaan is deze koker afgesloten. Erin bevinden zich allerlei leidingen: waterafvoerleidingen (a), een niet geïsoleerde koperen koudwaterleiding (b), verwarmingsleidingen (c) en de leidingen een de sanitaire warmwaterkring (d).</p>	
		<p>Risico-omschrijving: Doorheen zowel de warmwaterleidingen als door de verwarmingsleidingen, stroomt er continu water op hoge temperatuur. Ondanks de thermische isolatie van deze leidingen zullen ze toch nog warmte afgeven (indien bv de isolatiedikte gelijk is aan de diameter van de buis moet men toch nog rekenen op zo'n 7 W/m). Hierdoor zal de koker opwarmen koker en loopt men de kans om temperaturen te hebben ruim boven de 25°C, temperatuur waarbij Legionella zal groeien.</p>

<p>Daar er slechts sporadisch koudwater afgetapt wordt, zal de koudwaterleiding tussen elke aftap dan ook opwarmen: loopt de temperatuur in de koker op tot 30°C, dan bedraagt de temperatuur van een ongeïsoleerde koudwaterleiding na anderhalf uur stagnering al meer dan 25°C. Zelfs in een goed geïsoleerde koudwaterbuis, stijgt de temperatuur boven de 25°C in minder dan 6 uren tijd. Iedere nacht zal er dan ook gedurende een aantal uren een zekere Legionella-aangroei zijn. Het gecontamineerde koudwater kan dan stroomafwaarts langs een emengkraan de oorzaak zijn van een doorgroeiende contaminatie in de warmwaterleiding.</p>			
Legionella bevorderende factoren:		<ul style="list-style-type: none"> • gunstige temperatuur • stagnering van het water 	
<p>Risicobeoordeling: Er is kans dat er Legionella-ontwikkeling is. Deze kans is des te groter naarmate de stagnatietijd langer is: bv in geval van niet gebruikte tappunten (leegstaande kamer,...).</p>

<p>Oplossing: In bestaande installaties moet men maatregelen treffen zodat er geen stagnatie boven de 25°C optreedt gedurende periodes langer dan 2 dagen, bv door het uitvoeren van manuele of automatische spuien. In nieuwe installaties zal men vermijden de koudwaterleiding in een dergelijke koker te plaatsen.</p>			
Auteur	WTCB	versie	2008-02

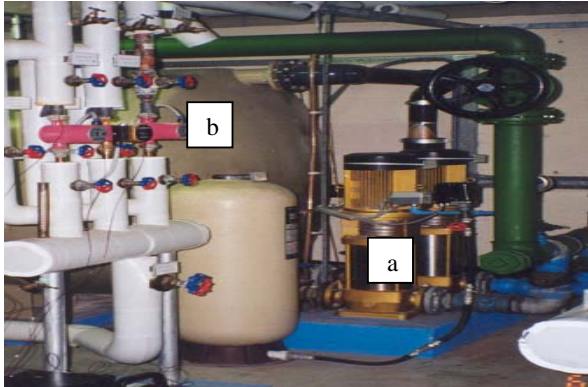
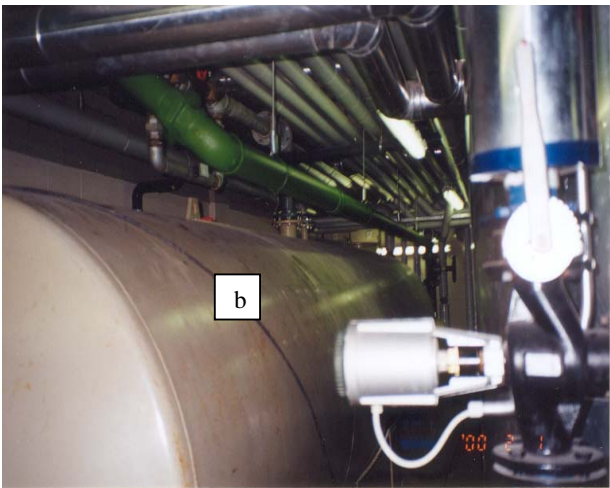
Legionella-risicopunten in sanitaire installaties		Fiche n°	2
Betrokken hotspot:		Buffervat voor koudwater in een verwarmde ruimte

<p>Beschrijving: Links zien we twee gele pompen (a) die een drinkwaterinstallatie voeden uitgaande van het hieronder afgebeelde stalen reservoir met een capaciteit van 10 000. Dit reservoir wordt gevoed door de drinkwatermaatschappij. Zowel de pompen, de niet geïsoleerde tank, als de tussenliggende groene verbindingsleidingen bevinden zich in de stookplaats.</p>

<p>Risico-omschrijving: Dergelijke reservoirs worden berekend op het piekverbruik. In sommige gevallen treedt dit piekverbruik slechts op gedurende vrij beperkte periodes van het jaar: in een vakantiehôtel bv. enkel op tijdens de zomervakantie. Buiten deze periode hebben dergelijke hotels meestal een veel lagere bezettingsgraad en moet men vrezen dat er geen regelmatige verversing is van het water in de buffertank: een verblijftijd van meerdere dagen of zelfs meer dan een week is dan niet steeds uit te sluiten. Aangezien de tank opgesteld staat in een stookruimte, waar het niet ongewoon is om temperaturen te hebben van meer dan 30°C, moet men er dan ook rekening mee houden dat er Legionella-groei kan optreden.</p>

<p>Bovendien zullen in de kalme periodes de debieten in de tank ook klein zijn, zodat er gemakkelijk afzetting kan optreden van door het water meegevoerde deeltjes. In deze afzetting zal de bacterie zowel een habitat als voedingsstoffen vinden voor zijn eventuele groei.</p>			
Legionella bevorderende factoren:		<ul style="list-style-type: none"> • gunstige temperatuur • stagnering • afzettingen 	
<p>Risicobeoordeling: Hier moet zonder meer gevreesd worden voor de ontwikkeling van een Legionella-contaminatie.</p>

Men zal, in het geval het piekverbruik slechts gedurende beperkte periode van het jaar voorkomt, de installatie zo aanpassen dat men in de periodes met lage bezetting de installatie rechtstreeks kan voeden vanuit de openbare distributie. De leidingen die zich in de stookplaats bevinden zullen terdege thermisch geïsoleerd worden. Uitgaande van de kennis van de maximale leveringscapaciteit van de watermaatschappij zal men een studiebureau vragen na te gaan vanaf welke bezettingsgraad de tank terug in gebruik moeten genomen worden. Hiertoe is het aangewezen om het waterverbruik te meten en te registreren. Voor de ingebruikname moet de tank iedere keer gereinigd, gedesinfecteerd en gespoeld worden. De tank zal goed geïsoleerd worden en zo mogelijk verplaatst naar een onverwarmde ruimte.

Is het niet mogelijk de tank in bepaalde periodes buiten gebruik te stellen terwijl men toch rekening moet houden met lange verblijfstijden (meer dan 24 uren), dan zal men de kwaliteit van het water in de tank opvolgen door regelmatige Legionella-analyses.

Bij het ontwerp van een installatie zal men steeds trachten om buffertanks te vermijden. Zijn ze toch nodig, dan zal men ze zo ontwerpen dat de verblijftijd van het water nooit langer is dan 24 uren. Desgevallend moet men modulair werken en in de kalmere periodes een aantal modules buiten werking stellen, aflaten en reinigen, ontsmetten en spoelen voor de ingebruikname. Bufferreservoirs mogen niet opgesteld worden in verwarmde ruimten en moeten zo geplaatst en ontworpen worden dat er geen verontreiniging van het water kan optreden.

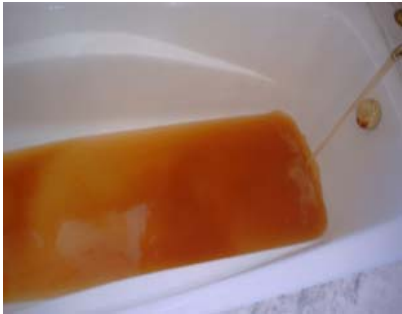
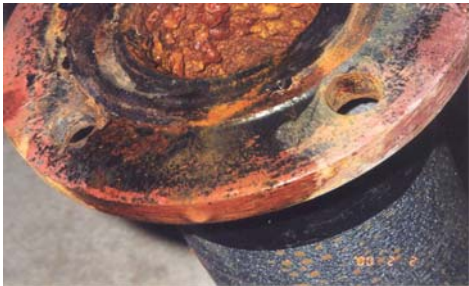
Legionella-risicopunten in sanitaire installaties	Fiche n°	6
Betrokken hotspot:	Corrosie van leidingonderdelen in galvanisé

<p>Beschrijving: Deze waterverzachter (a) heeft een kuip in verzinkt staal (galvanisé). Verschillende van zijn onderdelen, waaronder de leidingen (b) die hem verbinden met het pekelvat, zijn eveneens in verzinkt staal. De leidingen (c) waartussen de verzachter aangesloten is en die het water aan- en afvoeren, zijn in koper.</p> <p>Risico-omschrijving:</p> <p>Koper is een edeler metaal dan zink en dus ook edeler dan verzinkt staal. Indien men in een waterinstallatie een edeler metaal verbindt met een minder edel metaal dan bestaat een grote kans dat dit laatste aangetast wordt (dit is een galvanische corrosie).</p> <p>In geval de koperen elementen zich ook stroomopwaarts van de verzinkte bevinden, dan is het vrijwel zeker dat er corrosie zal optreden. Bij deze aantasting verdwijnt in een eerste fase de zinklaag, vervolgens wordt het staal gecorrodeerd. Hierbij worden ijzeroxides (roest) gevormd. Het ijzer dat aldus in het water terecht komt (zie de foto hiernaast van het bad met roestig water) vormt een voedingsstof voor de Legionella kiem, waardoor in gunstige temperatuurs-voorwaarden, de groei van de kiem zal bevorderd worden. Door deze aantasting ontstaan er ook corrosiepuisten op de wand, zoals hiernaast geïllustreerd door de foto van een buis met flenzen. Deze puisten vormen een ideale habitat voor de kiem en zullen, als de temperatuur gunstig is, eveneens groeibevorderend zijn.</p>

Legionella bevorderende factoren:	<ul style="list-style-type: none"> • voedingsstoffen (ijzer door corrosie) • afzettingen 	
<p>Risicobeoordeling: Verzinktstaal leidingen en onderdelen die onderhevig zijn aan corrosie, verhogen de kans dat er Legionella ontwikkeling optreedt op plaatsen met gunstige temperatuur.</p>

Bij het vaststellen van een corrosieprobleem in een installatie met verzinkt staal, zal men in een gepaste anticorrosie behandeling voorzien (continue en gedoseerde injectie van corrosie-inhibitoren) of de installatie vervangen door buizen in koper, inox of kunststof.
Bij nieuwe installaties is het gebruik van verzinkt staal af te raden.

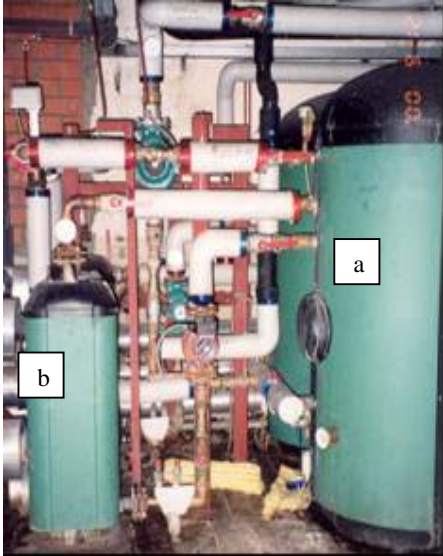
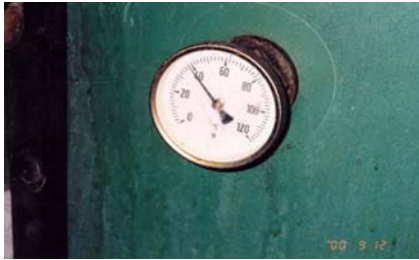
Legionella-risicopunten in sanitaire installaties		Fiche n°	7
Betrokken hotspot:		Warmwater productie op 45°C

<p>Beschrijving: Een typische manier om warmwater te produceren is gebruik te maken van een voorraadvat (a) (“boiler”) dat verwarmd wordt door een warmtewisselaar aangesloten op de verwarmingsinstallatie. In het hiernaast staande voorbeeld bevindt deze warmtewisselaar (b) zich buiten het vat. In ziekenhuizen en hotels is het daarbij courant dat het water voor de keukens op 60°C geproduceerd wordt en dit voor de kamers slechts op 40 à 45°C (zie onderstaande foto).</p>

<p>Risico-omschrijving: Een warmwater productie op een temperatuur van 40 à 45° schept bijna ideale omstandigheden voor de groei van Legionella in het voorraadvat.</p>			
Legionella bevorderende factoren:		<ul style="list-style-type: none"> • gunstige temperatuur 	
<p>Risicobeoordeling: Uiterst risicovolle situatie: men mag vrijwel zeker zijn dat er Legionella aanwezig is in een dergelijke installatie.</p>

<p>Oplossing: De temperatuur moet continu minimaal tot 60°C opgedreven worden ter hoogte van de productie. Indien in een bestaande installatie hieraan niet kan voldaan worden dan moeten er andere in het beheersplan opgenomen maatregelen genomen worden, zoals:</p> <ul style="list-style-type: none"> ▪ in ieder geval het opvolgen van de waterkwaliteit door wateranalyses ▪ regelmatig (bv dagelijks in hoogrisico inrichtingen en wekelijks in matigrisico inrichtingen), gedurende minstens 1 uur, gans de boiler op minimum 60°C brengen ▪ of systematisch een chemische ontsmetting voorzien, ▪ of een continue anti-Legionella behandeling toepassen die een erkenning verkregen heeft van de bevoegde Minister. 			
Auteur	WTCB	Versie	2008-02

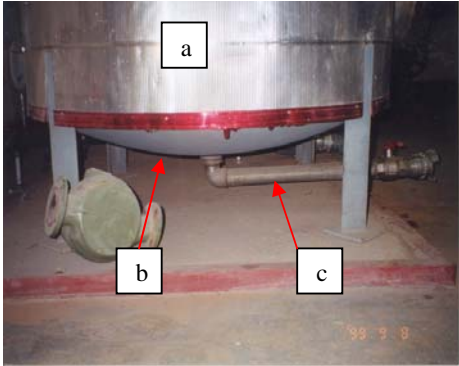
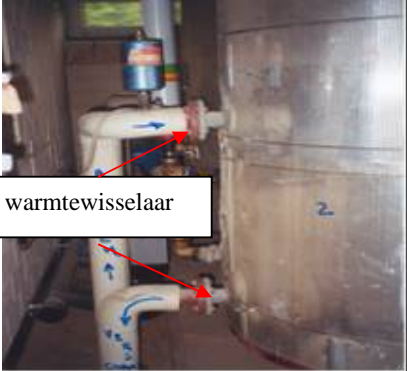
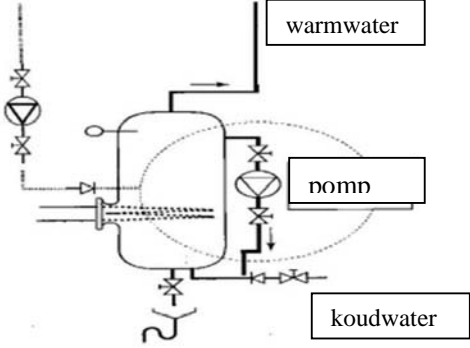
Legionella-risicopunten in sanitaire installaties		Fiche n°	8
Betrokken hotspots:		Niet geïsoleerde bodem van een warmwater voorraadvat

<p>Beschrijving: We hebben hier een warmwater productie dmv een voorraadvat of boiler (a) van een paar duizend liter, opgesteld in een stookruimte. De warmtewisselaar die het water in de boiler moet opwarmen, bevindt zich onderaan in het voorraadvat (foto onderaan). Men ziet dat de bodem (b) van deze boiler niet geïsoleerd is: de stalen wand is er in rechtstreeks contact met de buitenlucht. Ook blijkt de onderkant van de warmtewisselaar zich op een zekere hoogte boven de bodem te bevinden. En tenslotte is er op het laagste punt van het reservoir een spuileiding (c) aangesloten die op haar uiteinde afgesloten is door een bolkraan.</p>

<p>Risico-omschrijving: Door de afwezigheid van isolatie op de bodem, treedt daar een grotere afkoeling op van het water en zal de temperatuur er lager zijn dan elders in de boiler. Deze situatie wordt nog verergerd door het feit dat deze zone gelegen is onder de warmtewisselaar, zodat er hier weinig of geen opwarming zal zijn van het water. Deze beide elementen scheppen onderaan in het voorraadvat een zone waar de temperaturen meer dan waarschijnlijk gunstig zijn voor Legionella-groei.</p>

<p>Het risico wordt in dit geval nog vergroot door de aanwezigheid van de spuileiding: in deze buis, met een lengte van ~1m en een diameter van 2'' (50 mm), bevindt zich namelijk permanent stagnerend water in een omgeving waar de temperatuur 30°C kan bedragen (stookplaats). Ook hier bevorderen de omstandigheden de groei van Legionella. Tenslotte moet men er bij dergelijke boilers ook rekening mee houden dat de doorstroming geschiedt bij zeer lage snelheden, wegens hun grote diameter. Hierdoor worden de door het water meegevoerde deeltjes gemakkelijk op de bodem afgezet. Aldus ontstaat een ideale woonplaats voor de bacterie, waarin bovendien heel wat voedingsstoffen zullen aanwezig zijn.</p>			
Legionella bevorderende factoren:		<ul style="list-style-type: none"> ▪ gunstige temperatuur ▪ stagnering ▪ afzetting 	
<p>Risicobeoordeling: In dergelijke grote boilers is het vrijwel zeker dat er Legionella voorkomt in grote concentraties : tot meer dan 100 000 KVE/l. Zij vormen een uitermate hoog risico. Vroeger dacht men trouwens dat Legionella een probleem was te wijten aan de warmwater boilers.</p>

<p>Oplossing: Een simpele oplossing om deze probleemzone weg te werken is de recirculatieleiding van het kringsysteem op de spuileiding aan te sluiten, tenminste indien haar temperatuur minstens 55°C bedraagt. Een andere oplossing bestaat erin een kleine pomp op de boiler aan te brengen tussen de vertrekleiding en de spuileiding. Deze pomp wordt dan regelmatig (bv dagelijks in hoogrisico inrichtingen en wekelijks in matigrisico inrichtingen) 's nachts gedurende minstens 1 uur aangezet zodat het water over de boiler circuleert van boven naar onder, zoals hiernaast afgebeeld. Aldus wordt gans het boiler volume op minstens 60°C gebracht. Bij nieuwe boilers zal men steeds een boiler plaatsen die reeds uitgerust is met dergelijke voorziening of die zo opgevat is dat het volledige volume steeds op 60°C kan gebracht worden. Boilers moeten regelmatig (minstens eens per jaar) onderhouden worden.</p>

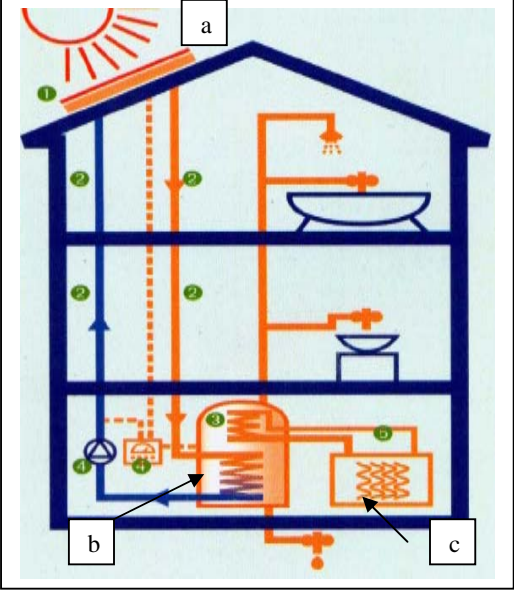
Legionella-risicopunten in sanitaire installaties		Fiche n°	9
Betrokken hotspots:		Het voorraadvat van een zonneboiler

<p>Beschrijving: Meer en meer zijn er installaties waar het water met een zonneboiler verwarmd wordt. Een typisch schema wordt hiernaast afgebeeld. Meestal zullen de zonnecollectoren (a) enkel in de zomer volledig kunnen instaan voor de opwarming van het water in de tank (b). Zeker in de winter zal er een bijverwarming moeten zijn, geleverd door bv de verwarmingsketel (c).</p>	
Legionella bevorderende factoren:		<ul style="list-style-type: none"> ▪ gunstige temperaturen ▪ afzetting 	
<p>Risicobeoordeling: Bij een zonneboiler is er dus zeker een risico op Legionella-ontwikkeling.</p>			
<p>Oplossing: In hoogrisico-inrichtingen zal men bij zonneboilers met bijverwarming in de zonnetank of met een ogenblikkelijke bijverwarming, dagelijks gans de zonnetank gedurende 1 uur op 60°C brengen. Indien de bijverwarming geschiedt in een afzonderlijke voorraadvat, met een verblijftijd van minstens 15 minuten, dan moet er slechts een wekelijkse opwarming zijn van de zonnetank. Voor matigrisico- inrichtingen moet men slechts eens per week de zonnetank op 60°C brengen, wel ook het type bijverwarming weze.</p>

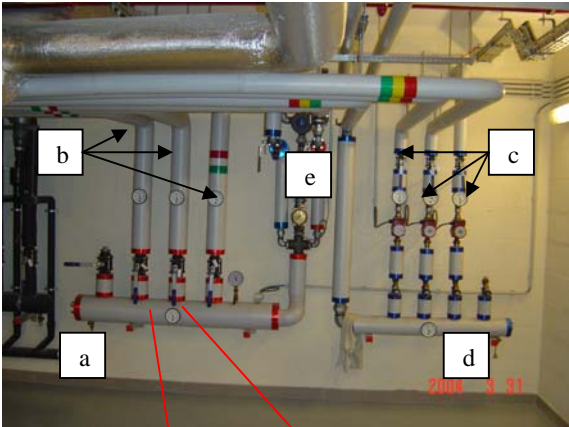
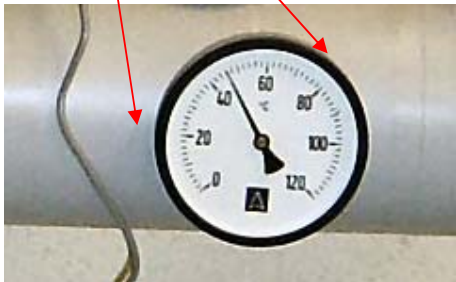
Legionella-risicopunten in sanitaire installaties		Fiche n°	10
Betrokken hotspots:		Warmwater distributie op 45°C

<p>Beschrijving: Hiernaast zien we, op het niveau van de stookplaats, de warmwater verdeling dmv een kringsysteem: verschillende warmwater verdeelleidingen (b) vertrekken van een vertrekcollector (a), terwijl de recirculatieleidingen (c) – elk met zijn eigen pomp – worden teruggevoerd op de retourcollector (d), vanwaar het water terug naar het verwarmingstoestel (niet zichtbaar op deze foto) gaat. De vertrekcollector (a) wordt langs rechts gevoed over een mengkraan (e) die (meng)water aanlevert bij een 45°C (zie onderstaande foto).</p>

<p>Risico-omschrijving: Een temperatuur van 45°C is op zichzelf al geen Legionella-veilig niveau, maar wegens de onvermijdelijke afkoeling van het warmwater in de leidingen zal de temperatuur er nog lager in zijn. Men moet er in een dergelijk geval dan ook van uitgaan dat in gans de verdeelkring het temperatuurniveau gunstig tot zeer gunstig is voor de ontwikkeling van de Legionella-kiem.</p>

Legionella bevorderende factoren:		<ul style="list-style-type: none"> ▪ gunstige temperatuur 	
<p>Risicobeoordeling: De kans op de ontwikkeling van een Legionella-contaminatie is groot, doch des te groter naarmate de installatie groter is. In grote kringsystemen met watertemperaturen die bij het vertrek een 45°C bedragen, komt vrijwel steeds Legionella in hoge concentratie voor.</p>			
<p>Oplossing: De beste oplossing bestaat erin het water op een dermate hoge temperatuur in de kring te brengen dat nergens het water onder de 55°C komt. Bij een goed ontworpen systeem, dat tevens goed afgereld werd, volstaat het normaal om het water op 60°C in het systeem te brengen. In vele bestaande installaties zal dit echter moeilijk te realiseren zijn. In deze gevallen zal men andere maatregelen moeten nemen waarvan de doeltreffendheid zal dienen opgevolgd te worden door regelmatige wateranalyses. De volgende maatregelen kunnen dan oa. overwogen worden:</p> <ul style="list-style-type: none"> • Tijdens de nacht, als er vrijwel geen water verbruikt wordt, de temperatuur van het water voldoende verhogen zodat gedurende een zo lang mogelijke tijd elk punt van de kring boven de 55°C komt. Het nakomen van dit temperatuurniveau moet door meting gecontroleerd worden. De gebruikers moeten dan wel duidelijk verwittigd worden dat ze moeten oppassen bij het aftappen van warm water. • Indien het om een uitgebreide installatie gaat die niet goed afgeregeld is, zal men vaststellen dat

het niet steeds lukt om aldus alle recirculatieleidingen op 55°C te brengen. Men zal dan

- hetzij door het beurtelings openen en afsluiten van sommige leidingstukken toch trachten dit realiseren. Dit riskeert echter kostelijk te zijn qua personeelsinzet.

- Hetzij overgaan tot het volledig inregelen van de installatie. Dit is echter niet eenvoudig: zie fiche 11.
- Desgevallend kan men trachten om een anti-Legionella behandeling te plaatsen die erkend werd door de bevoegde Vlaamse Minister.

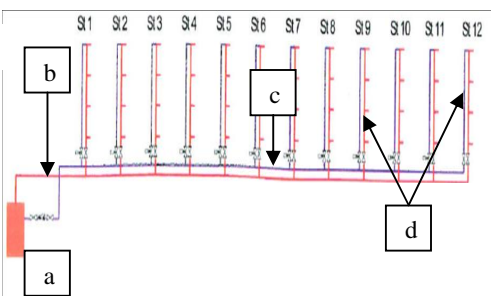
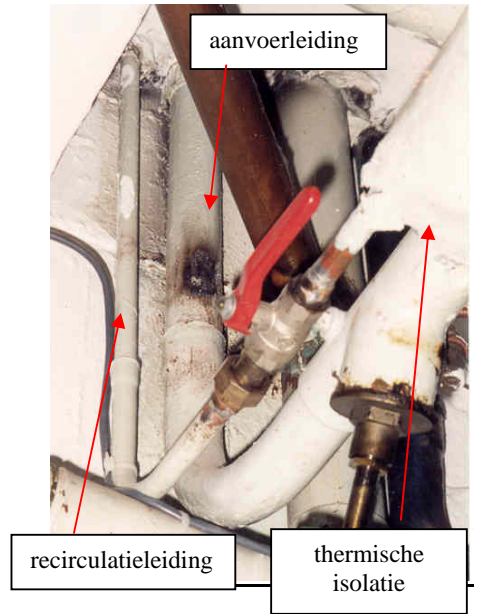
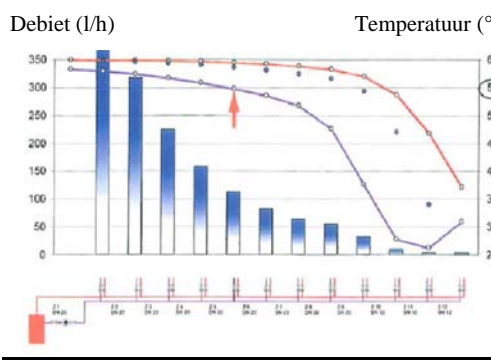
Legionella-risicopunten in sanitaire installaties		Fiche n°	11
Betrokken hotspots:		Warmwater kringsysteem zonder thermische isolatie en afregelmogelijkheden

<p>Beschrijving: Een typisch schema voor een warmwater installatie in grotere gebouwen is hiernaast afgebeeld. Op de boiler (a) zijn twee horizontale leidingen aangesloten die in de kelderverdieping over de ganse lengte van het gebouw lopen: een rode (b) en een donkerkleurige (c). Op regelmatige afstanden zijn deze beide leidingen met mekaar verbonden door lusvormige standleidingen (d). Aldus heeft men een kringvormig systeem met –op het schema- 12 lussen. Door dit kringsysteem wordt er continu water uit de boiler gecirculeerd dmv een pomp. Hierdoor is er steeds vrijwel onmiddellijk warmwater beschikbaar als er ergens een kraan geopend wordt. Door de rode aanvoerleidingen wordt het water naar de tappunten gevoerd. Hun diameter is berekend op basis van het piekdebiet in de installatie. Door de donkerkleurige recirculatieleidingen wordt het circulerend water terug naar de boiler (b) gevoerd. Zij hebben een kleine diameter want zij moeten enkel een klein circulatiedebiet verwerken.</p>

<p>Op de foto zien we op kelderniveau de aansluiting van een verticale lus op de horizontale leidingen (niet te zien op de foto): de aanvoerleiding is deze met de dikke diameter, de recirculatieleiding deze met de kleine diameter. Beide leidingen zijn uitgerust met een afsluitkraan. Belangrijk is te noteren dat de lus niet voorzien is van thermische isolatie: deze stopt voordat de leidingen verticaal worden.</p>

<p>Risico-omschrijving: Het feit dat de verticale leidingen niet geïsoleerd zijn zal onvermijdelijk gepaard gaan met een sterke afkoeling van het circulerend water, zodat het niet uit te sluiten is dat in bepaalde leidingdelen de temperatuur gunstig is voor de ontwikkeling van de Legionella-kiem. Zeker in de retourleidingen is dit risico groot.</p> <p>Een tweede probleem is het feit dat de verticale lussen slechts voorzien zijn van afsluitkranen en</p>	
niet van regelkranen. In een dergelijk geval stelt men vast dat vooral de kortst bij de boiler gelegen verticale lussen goed doorstroomd worden terwijl er vrijwel geen debiet meer gaat doorheen de verst

gelegen lussen. Het gevolg is dat in de lussen met een te klein debiet het water sterk zal afkoelen, zowel in de aanvoerleiding als in de recirculatieleiding. Waardoor de kans reëel is dat er Legionella kan groeien. Dit wordt geïllustreerd door bovenstaande grafiek voor de installatie met 12 verticale lussen:

- De verticale wit/blauw gekleurde balken in de grafiek, duiden het debiet aan dat doorheen elke lus stroomt. Men ziet dus inderdaad dat het debiet in de laatste lussen (11 en 12) vrijwel tot nul herleid is, terwijl de eerste lus een debiet heeft van meer dan 350 l/h. De lage debieten houden ook het risico in dat er in de horizontale stukken afzetting optreedt van door het water meegevoerde deeltjes, waardoor een gunstig habitat geschapen wordt voor de Legionella bacterie.

- De rode curve geeft het verloop van de temperatuur aan in de (rode) horizontale aanvoerleiding. Merk op dat de laatste verticale aanvoerleiding gevoed wordt bij een temperatuur die al lager is dan 45°C, terwijl de temperatuur bij de boiler 60°C bedroeg.

- De blauwe lijn geeft de temperatuur aan in de horizontale recirculatieleiding, terwijl de niet door een lijn verbonden donkere stippen de temperaturen aangeven op het hoogste punt van de verticale aanvoerleidingen (maw waar ze overgaan op de recirculatieleidingen). Hieruit blijkt dat men vanaf lus 10 zones heeft in de recirculatieleiding waar de temperatuur gunstig is voor de groei van de kiem. In lus 11 begint deze risicovolle temperatuur aanwezig is.

Het is evident dat indien de leidingen niet geïsoleerd zijn, zoals in het geval van de bovenstaande foto, de zones waar er kans is op Legionella-groei, nog veel uitgebreider zullen zijn.

Te lage temperaturen in bestaande kringsystemen, kunnen in principes steeds opgelost worden door de installatie hydraulisch in evenwicht te brengen. Hiertoe moet men er de nodige regelorganen in aanbrengen, gewone afsluitkranen zijn hiervoor totaal ongeschikt. Deze regelorganen moeten correct afgeregeld worden, na een berekening op basis van een plan van de installatie: afregelen zonder voorafgaandelijk berekening is onbegonnen werk, zeker in complexere installaties.

Is het niet mogelijk om de nodige aanpassingen te realiseren dan kan overwogen worden een erkende anti-Legionella behandeling te plaatsen.

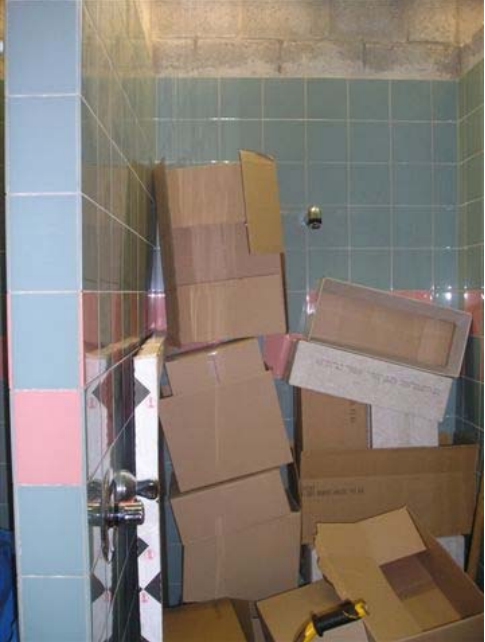
Legionella-risicopunten in sanitaire installaties		Fiche n°	12
Betrokken hotspots:	Niet meer gebruikte douches

Beschrijving: De bijgaande foto toont een douchecel. Het is duidelijk dat deze ruimte niet meer gebruikt wordt zoals oorspronkelijk vooropgesteld: deze douche is een bergruimte geworden en wordt dus niet meer gebruikt. Maar zowel het kraanwerk als de douchekop zijn nog aanwezig.		
	Risico-omschrijving: Het feit dat zowel het kraanwerk als de douchekop nog aanwezig zijn doen sterk vermoeden dat de leidingen die deze douche voeden niet afgesloten zijn en nog met water gevuld zijn. Dit water is in continue stagnering, het zijn dode vertakkingen geworden. Daar men niet kan uitsluiten dat er (bv in de zomer) temperaturen boven de 25°C optreden in het gebouw of omdat de betrokken leidingen zich in de valse plafonds bevinden, waar de temperatuur veel hoger is, moet men vrezen voor Legionella-groei.

Legionella bevorderende factoren:	<ul style="list-style-type: none">▪ stagnering▪ gunstige temperaturen		
Risicobeoordeling:	Dode vertakkingen zijn zonder meer altijd als een risicopunt te beschouwen in een sanitaire installatie. Het zijn haarden van waar de rest van de installatie kan gecontamineerd worden.		
Oplossing:	Indien bepaalde tappunten niet regelmatig gebruikt worden en er worden geen beheersmaatregelen getroffen, zoals een automatische of manuele spoeling op vaste tijdstippen, dan moeten de leidingen die deze tappunten voeden zo kort mogelijk (10 cm) bij de stroomopwaarts gelegen hoofdleiding afgesloten worden.		
Auteur	WTCB	Versie	2008-2

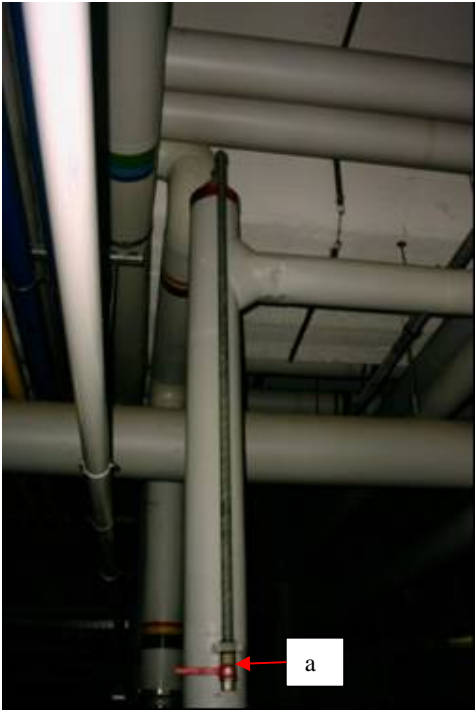
Legionella-risicopunten in sanitaire installaties		Fiche n°	14
Betrokken hotspots:	Weinig gebruikte tappunten in technische lokalen

Beschrijving: Dikwijls vindt men in technische lokalen, op het warmwater systeem, een vertakking met tapkraan (soms zelfs een gewone afsluitkraan zoals hiernaast afgebeeld (a)), zodat er in die lokalen warmwater kan getapt worden indien er werken moeten uitgevoerd worden. Meestal gaat het om een achteraf aangebrachte niet geïsoleerde leiding.		
	Risico-omschrijving: Dergelijke tappunten worden slechts zeer zelden gebruikt, meestal slechts als er aan de installatie gewerkt wordt, bv tijdens het jaarlijks onderhoud. Het grootste deel van de tijd blijven deze tappunten ongebruikt. Het water in de leiding stagneert dan in een stookplaats waar de omgevingstemperatuur zich boven de 25°C bevindt. Deze leiding bevindt zich maw in zeer gunstige omstandigheden voor de ontwikkeling van Legionella. Men heeft maw een haard die de rest van de installatie kan contamineren.

Legionella bevorderende factoren:	<ul style="list-style-type: none">▪ stagnering▪ gunstige temperaturen		
Risicobeoordeling: Dergelijke weinig gebruikte tappunten vormen zonder meer een risicopunt waar de ontwikkeling van Legionella moet gevreesd worden.			
Oplossing: Indien een regelmatig wekelijks gebruik (en liefst frequenter) van dergelijke tappunten niet verzekerd is, dan moet men het risico beheersen door wekelijks manueel of automatisch een spui te realiseren bij minimum 60°C. Indien deze oplossing niet haalbaar is, dan zal men deze vertakking moeten verwijderen, hetgeen de beste oplossing is.			
Auteur	WTCB	Versie	2008-2

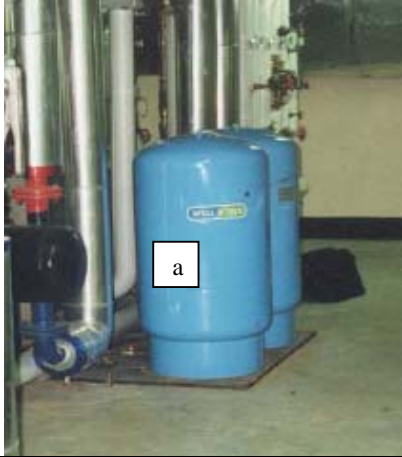
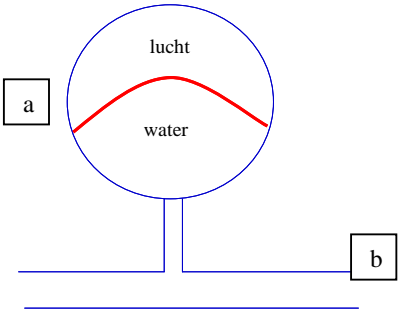
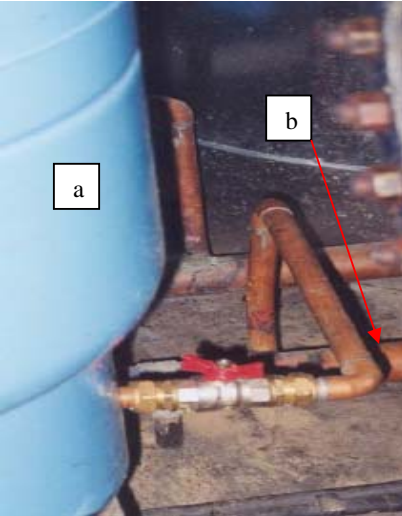
Legionella-risicopunten in sanitaire installaties		Fiche n°	16
Betrokken hotspots:		Sanitaire expansievaten

<p>Beschrijving: Bij het opwarmen van water zet dit uit: het volume neemt toe. Indien dit gebeurt terwijl alle kranen gesloten zijn, waardoor deze uitzetting verhinderd wordt, zou de druk in de installatie zeer sterk toenemen en zelfs tot het barsten van bepaalde onderdelen leiden. Om dit te vermijden moet er steeds juist voor de voorraadtank een overdrukbeveiliging (veiligheidsgroep) geplaatst worden Deze beveiliging opent eens de druk de ingestelde waarde (bv 3 of 6 bar) overschrijdt. Hierdoor gaat bij grotere boilers heel wat water verloren. Om dit verlies te beperken plaatst men bij deze voorraadvaten dan ook dikwijls een sanitair expansievat (a) op de koudwater aanvoer (b) van de boiler: zie de bijgaande foto's en het onderstaande schema . Deze vaten zijn gedeeltelijk gevuld met water en gedeeltelijk met lucht, waardoor de uitzetting van het water mogelijk is.</p>

<p>Risico-omschrijving: Bij de expansievaten gebouwd volgens bovenstaand schema wordt het watervolume erin vrijwel niet ververs. Het grootste gedeelte van dit watervolume blijft voortdurend in dit afgesloten vat stagneren. Daar deze vaten meestal opgesteld zijn in de stookplaats, waar de temperatuur tot boven de 30°C kan oplopen, zijn dan ook de voorwaarden aanwezig om Legionella-groei te krijgen: soms vindt men tot dan 100 000 KVE Legionella per liter in deze vaten. Dit zwaar verontreinigd water kan bovendien soms in de verdeelleidingen terecht komen (als de netdruk bv daalt bij een plots piekverbruik) en betekent dan ook een aanzienlijk risico.</p>			
Legionella bevorderende factoren:		<ul style="list-style-type: none"> ▪ stagnering ▪ gunstige temperaturen 	
<p>Risicobeoordeling: Bij expansievaten die opgesteld staan in warme stookplaatsen (>25°C) is de kans vrijwel 100% om een zware contaminatie te hebben. Deze niet doorstroomde expansievaten betekenen dan ook een reëel gezondrisico.</p>

Aan dit probleem kan verholpen worden door deze expansievaten te vervangen door andere die wel doorstroomd worden en die men dan tevens nog het best opstelt buiten de stookplaats, in een niet verwarmde ruimte.

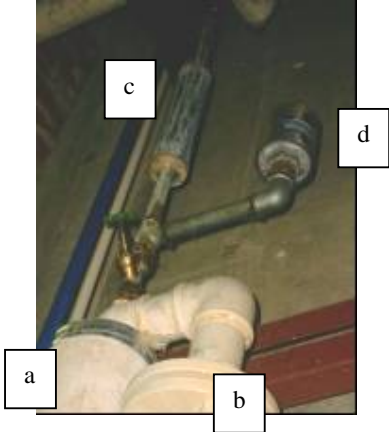
Legionella-risicopunten in sanitaire installaties		Fiche n°	17
Betrokken hotspots:		Ontluchters en dempers op hoge punten in de warmwaterleiding

<p>Beschrijving: Bijgaande foto toont het bovenste uiteinde van een lusvormige standleiding in haar koker (waar de warmwater aanvoerleiding (a) overgaat op de recirculatieleiding (b)). Bovenop deze leidingen bevinden zich enerzijds een automatische ontluchter (c) en anderzijds een waterslagdemper (d). De ontluchter moet ervoor zorgen dat de in het water vrijkomende gassen automatisch naar buiten afgevoerd worden, terwijl de waterslagdemper de drukstoten moet beperken die het gevolg zouden kunnen zijn van de sluiting van snel sluitende kranen en kleppen.</p>	
<p>Risico-omschrijving: Het geheel bestaande uit de ontluchter, de waterslagdemper en hun leidingen zijn gevuld met water. Dit water wordt nooit ververs, het stagneert in een koker waar men zich moet verwachten aan temperaturen boven de 25°C. We hebben hier dus gunstige omstandigheden voor Legionella-groei. Vanuit deze haard kan de rest van het systeem gecontamineerd worden. Beheersmaatregelen zoals het regelmatig opdrijven van de temperatuur, continue desinfectie,..., hebben geen effect op de eventueel aanwezige besmetting.</p>

Legionella bevorderende factoren:		<ul style="list-style-type: none"> ▪ stagnering ▪ gunstige temperaturen 	
<p>Risicobeoordeling: De kans is reëel op Legionella-groei. Vanuit dergelijke haarden kan een zeer snelle ontwikkeling van Legionella optreden in het ganse warmwater verdeelsysteem in geval beheersmaatregelen, zoals periodieke opwarming, continue anti-Legionella behandeling, om één of andere reden te kort schieten.</p>			
<p>Oplossing: Het optreden van drukstoten als gevolg van snel sluitende kranen komt niet veel voor. Het is dan ook niet nodig om systematisch waterslagdempers te plaatsen op de leidingen. Dit moet enkel overwogen worden als er zich daadwerkelijk problemen voordoen. Bovendien zijn dergelijke dempers enkel doeltreffend indien zij onmiddellijk bij de afsluiter opgesteld worden die de drukstoten veroorzaakt. In het gegeven geval kunnen zij maw zonder enig probleem verwijderd worden. Ontluchters kunnen vermeden worden door op het hoogste punt van de installatie een vertakking te voorzien naar een tappunt. Indien dit niet mogelijk is, dan zal men de ontluchter onmiddellijk op de leiding plaatsen teneinde het stagnerend volume tot een minimum te herleiden, dit voor zover een automatische ontluchter werkelijk vereist is. In vele gevallen zijn de druk en temperatuursomstandigheden inderdaad niet van die aard dat er continu ontgassing optreedt van het water. Dit kan nagegaan worden uitgaande van samenstelling van het water, de watertemperatuur en de hoogte van de standleiding. In die gevallen waar er geen systematische ontluuchting te vrezen is, kan men, nadat de installatie gevuld werd met water en ontluucht, de ontluchter van de installatie isoleren dmv een kraan.</p>

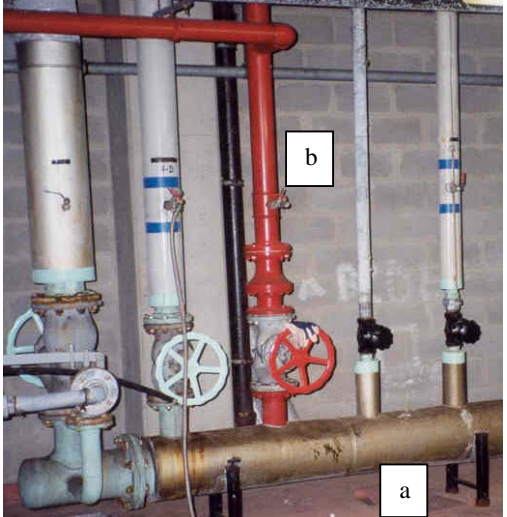
Legionella-risicopunten in sanitaire installaties		Fiche n°	18
Betrokken hotspots:		Natte brandleiding

<p>Beschrijving: Zoals hiernaast getoond wordt, heeft men in grotere gebouwen met bv verschillende vleugels, de gewoonte om iedere vleugel door een afzonderlijke leiding van drinkwater te voorzien. Deze leidingen vertrekken dan van een horizontale collector (a). In het getoonde voorbeeld is ook de in het rood geschilderde brandleiding (b) op deze collector aangesloten, waarvan de afsluiter uiteraard steeds moeten open blijven. Dikwijls wordt de collector in de stookplaats opgesteld.</p>	
		<p>Risico-omschrijving: Het water in de brandleiding wordt enkel ververst indien er ergens bluswater nodig. In normale omstandigheden is dit niet het geval en zal het water in deze leidingen dan ook permanent stagneren. Indien de collector niet in een koele ruimte staat,</p>	
<p>dan zijn de omstandigheden gunstig voor de ontwikkeling van Legionella. Aangezien Legionella een bacterie is met een flagel (soort van staartje), kan zij in het water zwemmen en dus ook van in de brandleiding migreren naar de collector en vervolgens terechtkomen in één van de drinkwaterleidingen die vanop de collector vertrekken. Aldus kan in een installatie een Legionella-contaminatie veroorzaakt worden.</p>

Legionella bevorderende factoren:		<ul style="list-style-type: none"> ▪ stagnatie ▪ gunstige temperaturen 	
<p>Risicobeoordeling: Het risico voor Legionella-ontwikkeling is groot, zeker indien de collector zich in een stookplaats zou bevinden.</p>			
<p>Oplossing: De BBT eist dat men dergelijke collectoren in een koele omgeving opstelt en dat op de brandleiding een keerklep geplaatst wordt in matigrisico inrichtingen en een gewone keerklep type EA (zie tekening links onder) en een keerklep met onder breker type BA (zie tekening rechts onder) in hoogrisico inrichtingen.</p>

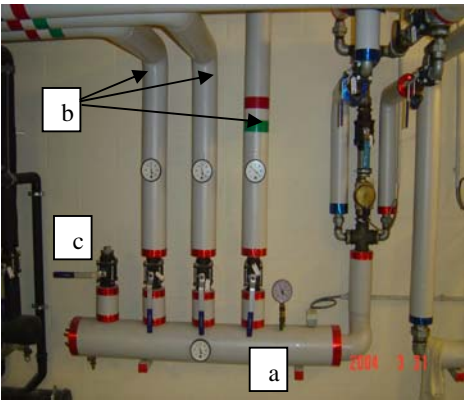
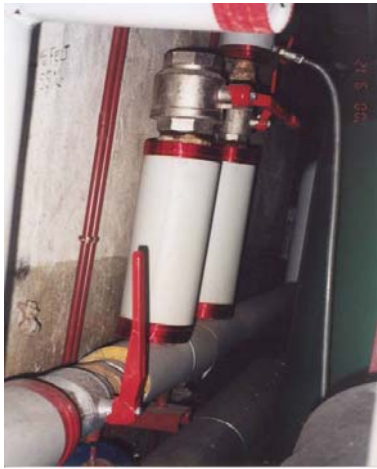
Legionella-risicopunten in sanitaire installaties		Fiche n°	19
Betrokken hotspots:		Verdeelcollectoren met stagnerende zones

<p>Beschrijving: Hiernaast heeft men een foto van een warmwater collector (a) vanwaar drie verschillende leidingen vertrekken (b). Daarnaast bevindt zich op deze collector ook een afgedopte leiding (c).</p>

<p>Risico-omschrijving: De afgedopte leiding bevat uiteraard een zeker volume water dat nooit verversd wordt. Bovendien bevindt ze zich in het gedeelte van de collector waar er geen stroming optreedt aangezien alle in dienst zijnde waterleidingen zich rechts bevinden en ook de voeding van de collector langs rechts geschiedt. Wegens het feit dat de afgedopte leiding niet doorstroomd wordt is de temperatuur er lager dan in de rest van de collector, zodat men niet steeds kan uitsluiten dat de temperatuur geen Legionella-groei zal toelaten. Een gunstige temperatuur in combinatie met de stagnering van een volume water creëert een zone waar Legionella kan gedijen.</p> <p>Een ander voorbeeld met een gelijkaardig risico is voorgesteld in de onderste foto, waar men terug een afgesloten leiding heeft stroomafwaarts van het gedeelte waarin wel vernieuwing optreedt. Ook hier riskeert Legionella tot ontwikkeling te komen.</p>

<p>Belangrijk is ook te noteren dat indien men een regelmatige thermische desinfectie bij 70°C uitvoert (geval van warmwaterleidingen) of indien men continu een desinfectiemiddel aan het water toevoegt, geen van deze beide behandelingen een effect zullen hebben of de contaminatie in deze stagnerende zones.</p>			
Legionella bevorderende factoren:		<ul style="list-style-type: none"> ▪ stagnering ▪ gunstige temperatuur 	
<p>Risicobeoordeling: Het risico op de ontwikkeling van Legionella is reëel indien de temperatuur eveneens gunstig is. Omwille van de stagnering verandert de kwaliteit van het water, zodat het mogelijks niet meer voldoet aan de drinkwatereisen. Ook uit dit oogpunt zijn deze stagnerende zones risicovol.</p>			
<p>Oplossing: Dode vertakkingen moeten onmiddellijk bij de hoofdleiding afgesloten worden. Indien men op een collector een aansluiting moet voorzien voor een toekomstige leiding, dan moet de stop onmiddellijk op de opening in de collector geplaatst worden, er mag niet eerst een stuk buisleiding voorzien worden.</p>

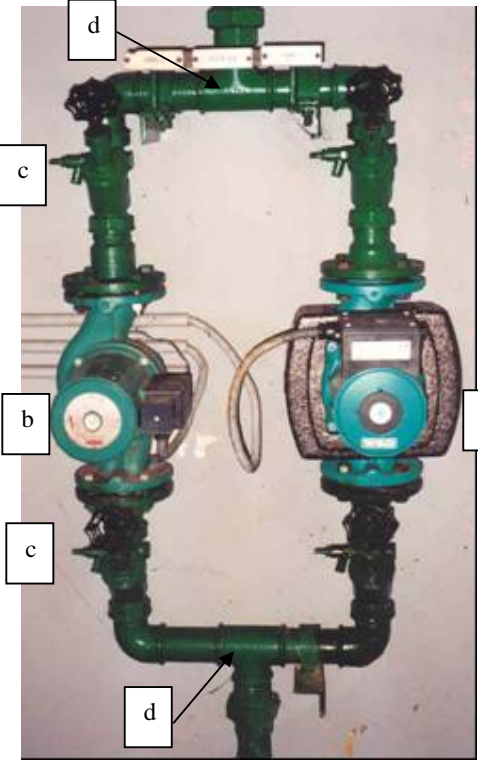
Legionella-risicopunten in sanitaire installaties		Fiche n°	20
Betrokken hotspots:		Reserve pompen in kringsystemen

<p>Beschrijving: In warmwater kringsystemen doet men het water circuleren dmv een pomp. Omwille van de bedrijfszekerheid voorziet men dikwijls een tweede pomp (b) in parallel met de eerste (a). Deze tweede pomp wordt meestal enkel in gebruik gesteld op het moment dat de eerste moet onderhouden worden of stuk is. Wanneer ze niet in gebruik is, wordt ze van het circuit afgesloten dmv afsluiters (c).</p>	
		<p>Risico-omschrijving: Het water dat zich in het afgesloten leidingdeel bevindt, stagneert. Doch ook in de leidingdelen d-c doet zich stagnatie voor. Daar het om warmwaterleidingen gaat zijn er de betrokken delen zones te vrezen die een gunstige temperatuur hebben voor Legionella-ontwikkeling. We hebben hier een haard die tot verdere contaminatie van de installatie kan leiden. En zeker op het moment dat de 2^{de} pomp in werking gesteld wordt, riskeert men een gecontamineerde trein niet drinkbaar water doorheen de installatie te sturen.</p>

Legionella bevorderende factoren:		<ul style="list-style-type: none"> ▪ stagnatie ▪ gunstige temperatuur 	
Risicobeoordeling:			
De kans op Legionella-ontwikkeling is reëel.			
Oplossing:			
Men moet dergelijke pompen alternerend laten werken met een wekelijkse omschakeling.			
Auteur	WTCB	Versie	2008-2
